Clean water for a healthy life

Eindrapportage schoon drinkwater & sanitatie project voor Edeke Community Primary School in Anambra State, Nigeria

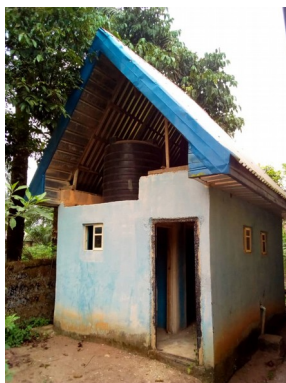
Vervuild drinkwater en shithole toiletten

De situatie van Community Primary School Edeke was eveneens abominabel door het ontbreken van schoon drinkwater en goede sanitaire voorzieningen. Op het schoolterrein beschikte men niet over een eigen waterput. De belangrijkste bron van drinkwater voor de school was regenwater dat werd opgevangen in een tank, (tijdens het droge seizoen kocht de school water uit een tankwagen die wekelijks door de omgeving rijdt). Het water dat zo werd opgevangen was lang niet altijd betrouwbaar. Doordat de school slechts beschikte over de bovengenoemde onhygiënische regenwater tank en voetstap toiletten, kwamen gevallen van cholera en andere water gerelateerde ziekten op school regelmatig voor. Een uit het oogpunt van gezondheidszorg onacceptabele situatie.

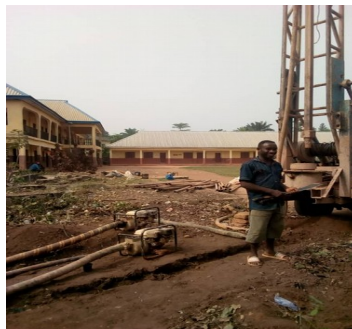
Aanleg van de Drinkwatervoorzieningen

Slaan van een waterput met pomp- en filterinstallatie; Bouw van een watertoren met een capaciteit van 10.000 liter en met stroomvoorziening (d.m.v. zonnepanelen).

N.B: In afwijking van het oorspronkelijke plan is de watertoren voorzien van een drinkwater capaciteit van 12.000 liter in plaats van 10.000 liter. Dit komt doordat de vier geïnstalleerde vaten elk een capaciteit van 3.000 liter kunnen bevatten. Voor de juiste balans van de watertoren zijn vier vaten nodig. Ook zou met drie vaten er minder capaciteit zijn dan de geplande 10.000 liter.

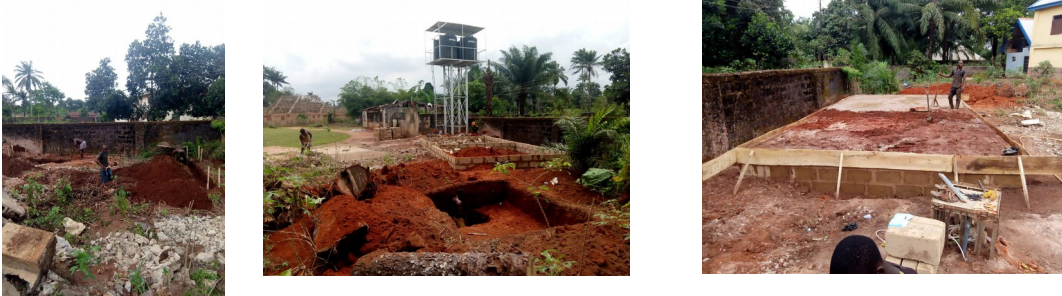
Aanleg van de nieuwe toiletvoorzieningen

Bouw van een toiletgebouw met hygiënische voorzieningen bestaande uit:

- 5 waterstort toiletten voor vrouwen
- 1 dubbele wastafel met spiegel voor vrouwen
- 3 waterstort toiletten voor mannen
- 2 urinoirs voor mannen
- 1 dubbele wastafel met spiegel voor mannen

N.B: In plaats van de geplande drie urinoirs in het jongens gedeelte werden twee urinoirs geplaatst. Dit heeft te maken met het leerlingen aantal van de school. Abusievelijk werd hier in het plan de capaciteit voor een grotere school (groter dan 400 leerlingen) overgenomen.

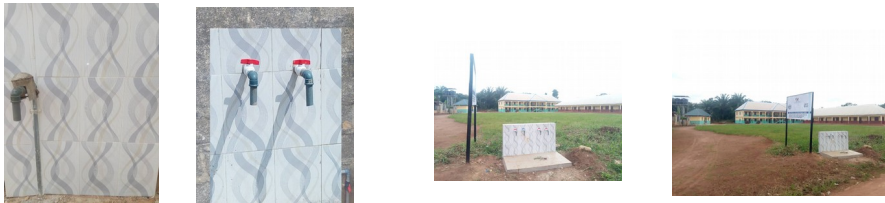
Aanleg van drinkwater punten voor de school en omwonenden

Aanleg van drinkwatervoorziening binnen de school (kranen op foto's links). Aanleg van 4 watertappunten voor de 2.500 omwonenden (kranen op foto's rechts) en het laadpunt voor verkoop aan grootverbruikers. Hierbij wordt primair gedacht aan de verkoop van drinkwater aan distributeurs met tankwagens. Hiervoor is een separaat tappunt aangelegd. Een jaar na realisatie zal de stand van zaken met betrekking tot de instandhouding en het onderhoud worden geïnventariseerd en zullen zo nodig passende maatregelen worden genomen in overleg met de schooldirectie.

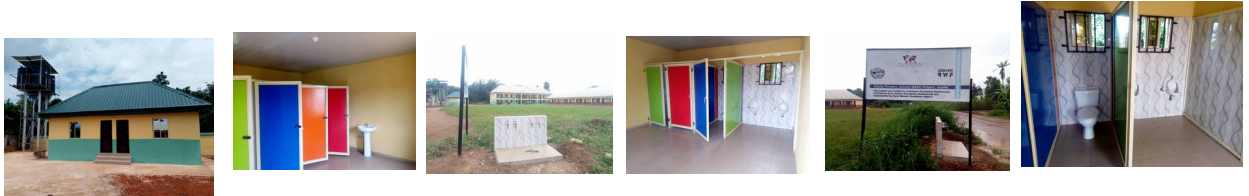
De Nieuwe Situatie

In de nieuwe situatie zijn alle geplande activiteiten gerealiseerd en uitgevoerd en beschikt de school over goede drinkwater en toiletvoorzieningen. Daarnaast beschikken de omwonenden over een viertal drinkwatertappunten en is er een laadpunt voor de verkoop van drinkwater aan distributeurs aangelegd.
